***ТЕХНОЛОГИЯ УПРОЧНЕНИЯ
ПРОБИВНЫХ ПУАНСОНОВ
ШТАМПОВОЙ ОСНАСТКИ
НАНЕСЕНИЕМ КОМПОЗИЦИОННЫХ
ПОКРЫТИЙ
КАРБОНИТРИДА ЦИРКОНИЯ***

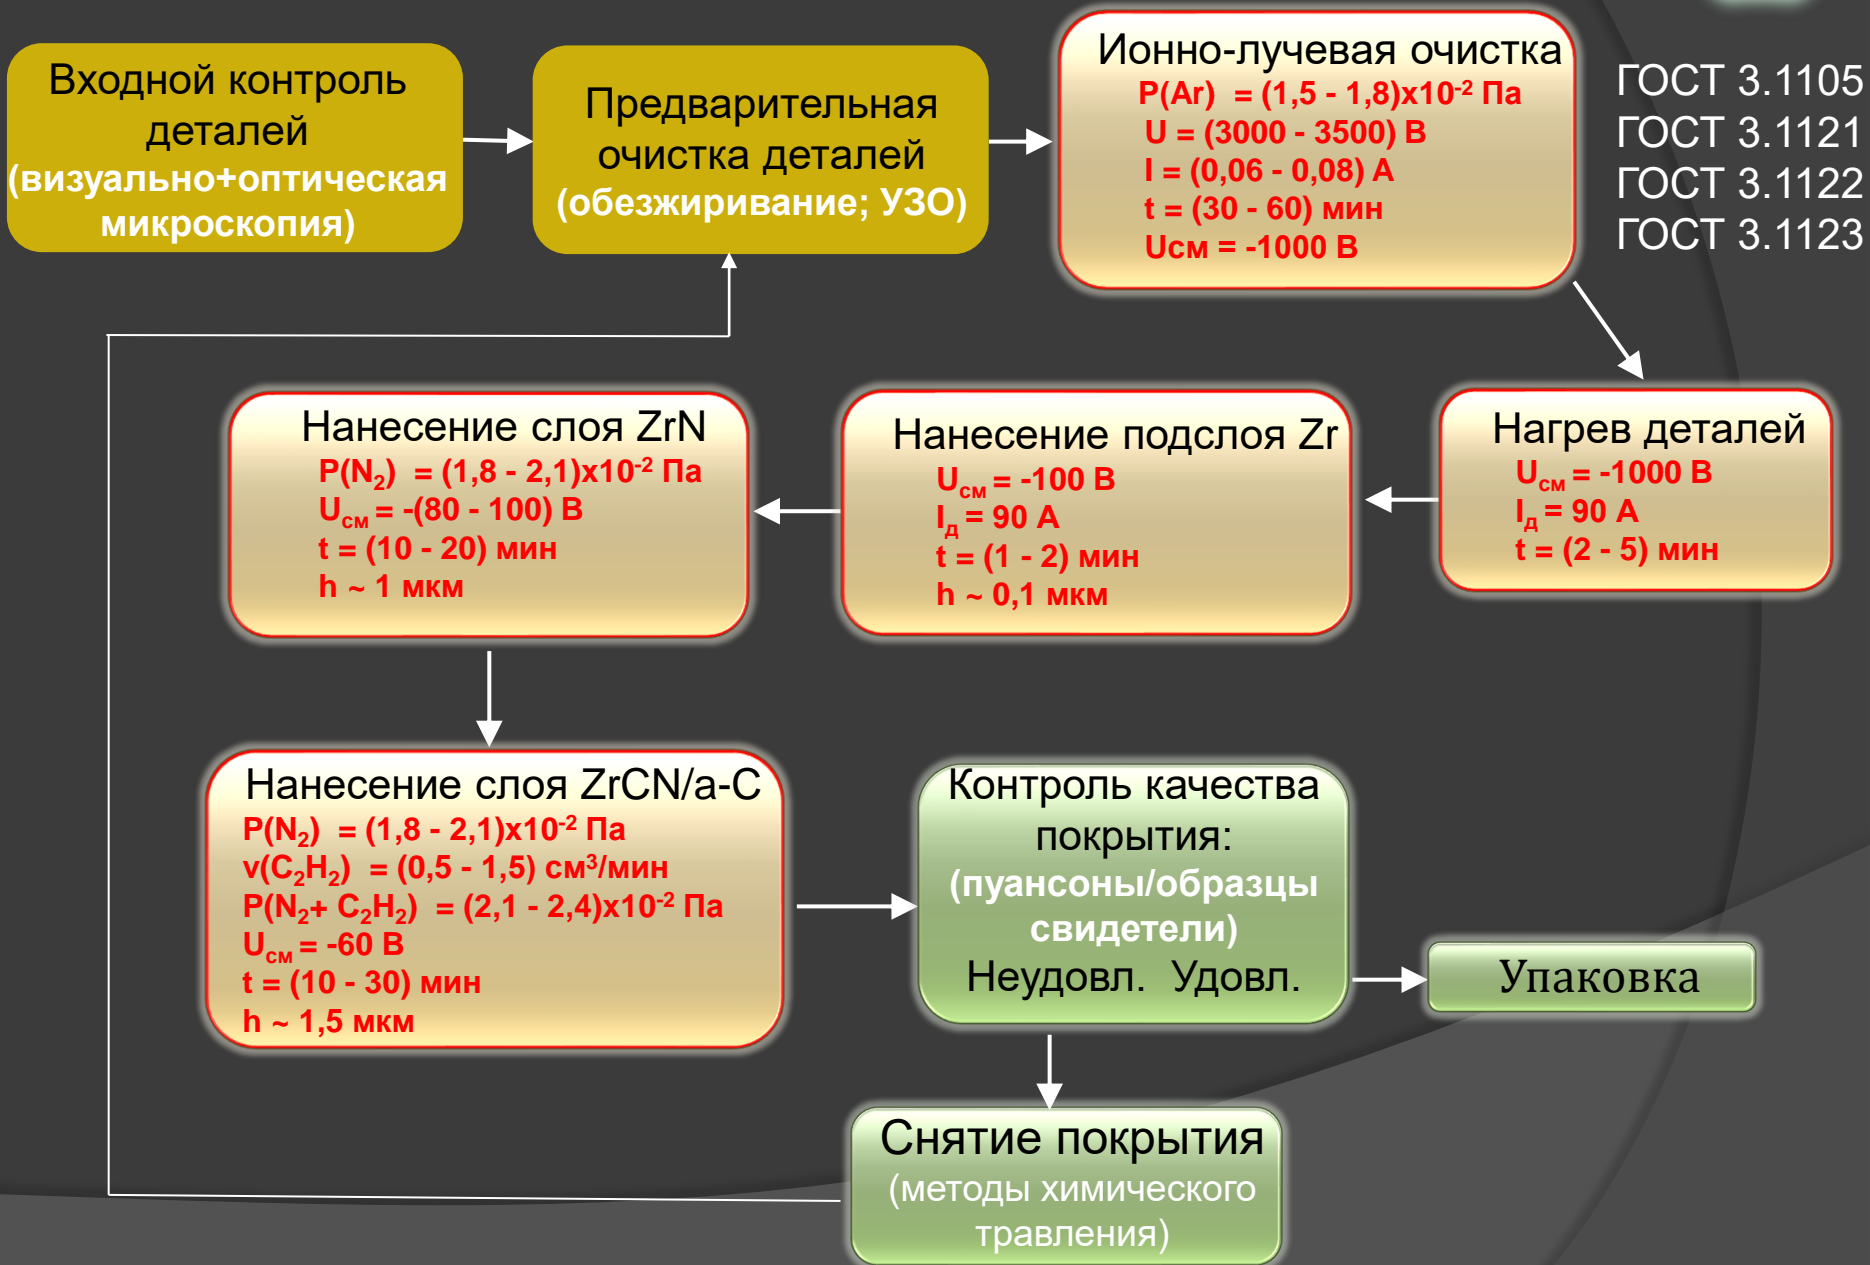
Основные этапы технологии нанесения покрытия
